1. ANLASS UND ZWECK

Die Emil-Andresen-Straße im Bezirk Hamburg-Eimsbüttel weist einen Sanierungsbedarf auf. Seit über 10 Jahren ist geplant, diese Straße auszubauen („Endgültige Herstellung“). Dabei gab es in der Vergangenheit verschiedene Planungsvarianten. Die jeweiligen Varianten wurden bislang aus verschiedenen Gründen in Frage gestellt. Dies gilt vor allem für die Planungsvarianten 1 und 2 aus den Jahren 1999 und 2007. Ein wesentlicher Grund für die Ablehnung war der vorhandene Baumbestand. Es wird befürchtet, dass durch den Ausbau der Straße der Baumbestand erheblich leiden wird oder gefällt werden muss.

Das Gutachten hat die Projekt-Nr. 41-08-04-19 erhalten.

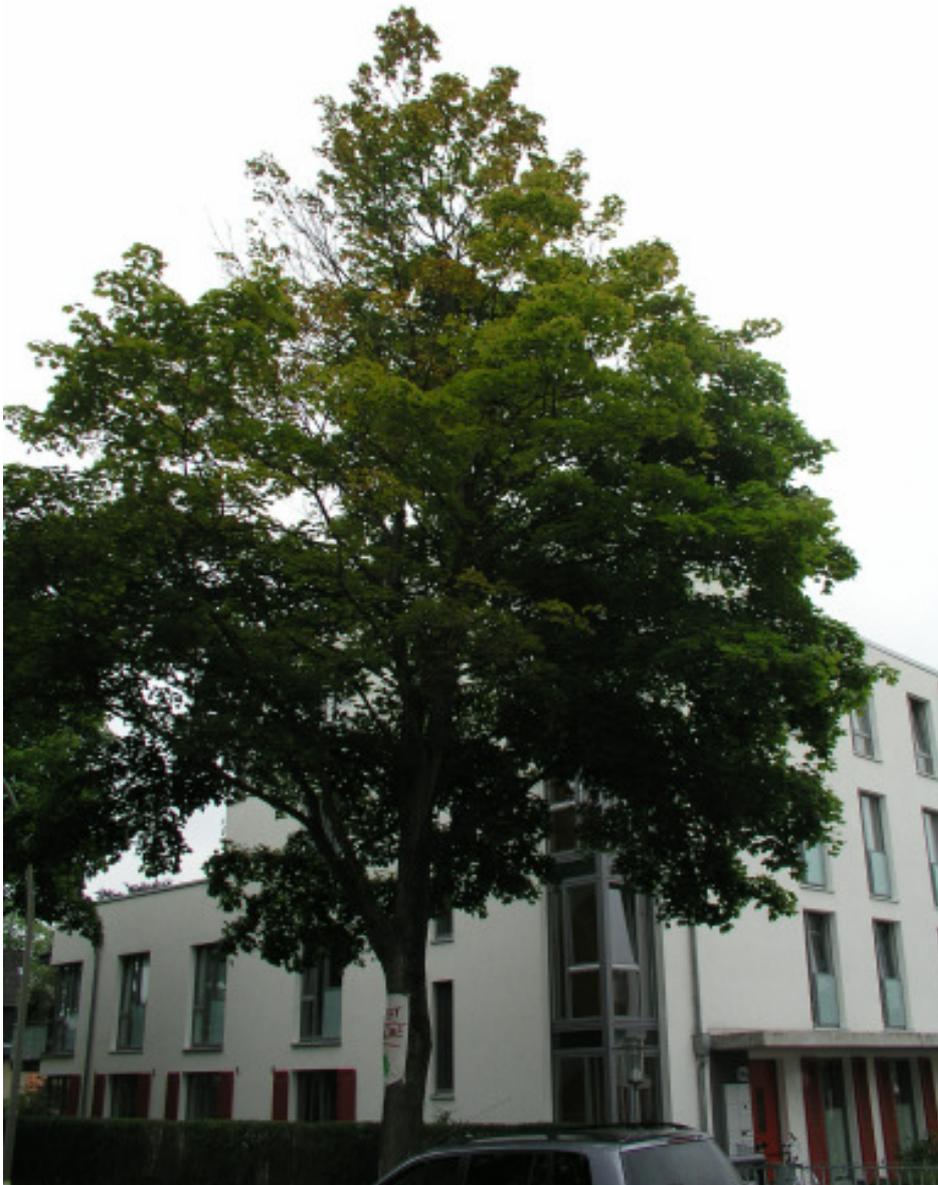
Auffällig ist, dass die Bäume mit einer schlechteren Vitalität als Stufe 1 vor allem im mittleren Teil des untersuchten Straßenabschnitts vorhanden sind, dort wo es in der jüngeren Vergangenheit eine starke Bautätigkeit gegeben hat. Offensichtlich ist es hier im Zuge der Baumaßnahmen zu Beeinträchtigungen der Bäume gekommen. In diesem Bereich sind mehrere Bäume in die Vitalitätsstufe 2 einzustufen, sie weisen z. T. absterbende Kronenteile auf und ein Baum ist auch in die Vitalitätsstufe 3 einzuordnen, der eine stark zerklüftete Krone aufweist und insgesamt durchsichtig erscheint (Abb. 3 und 4). In diesem Bereich ist ein Baum bereits gefällt worden.

Abb. 3: Ahorne mit schwacher Vitalität und z.T. schon erheblichen Kronenschäden stehen in dem Bereich der Emil-Andresen-Straße, der in der jüngeren Vergangenheit bebaut worden ist

Bereits diese Beobachtung macht deutlich, dass im Wurzelbereich der Bäume nach Möglichkeit auf jede Standortveränderung verzichtet werden muss, wenn die Bäume langfristig am Standort erhalten werden sollen.

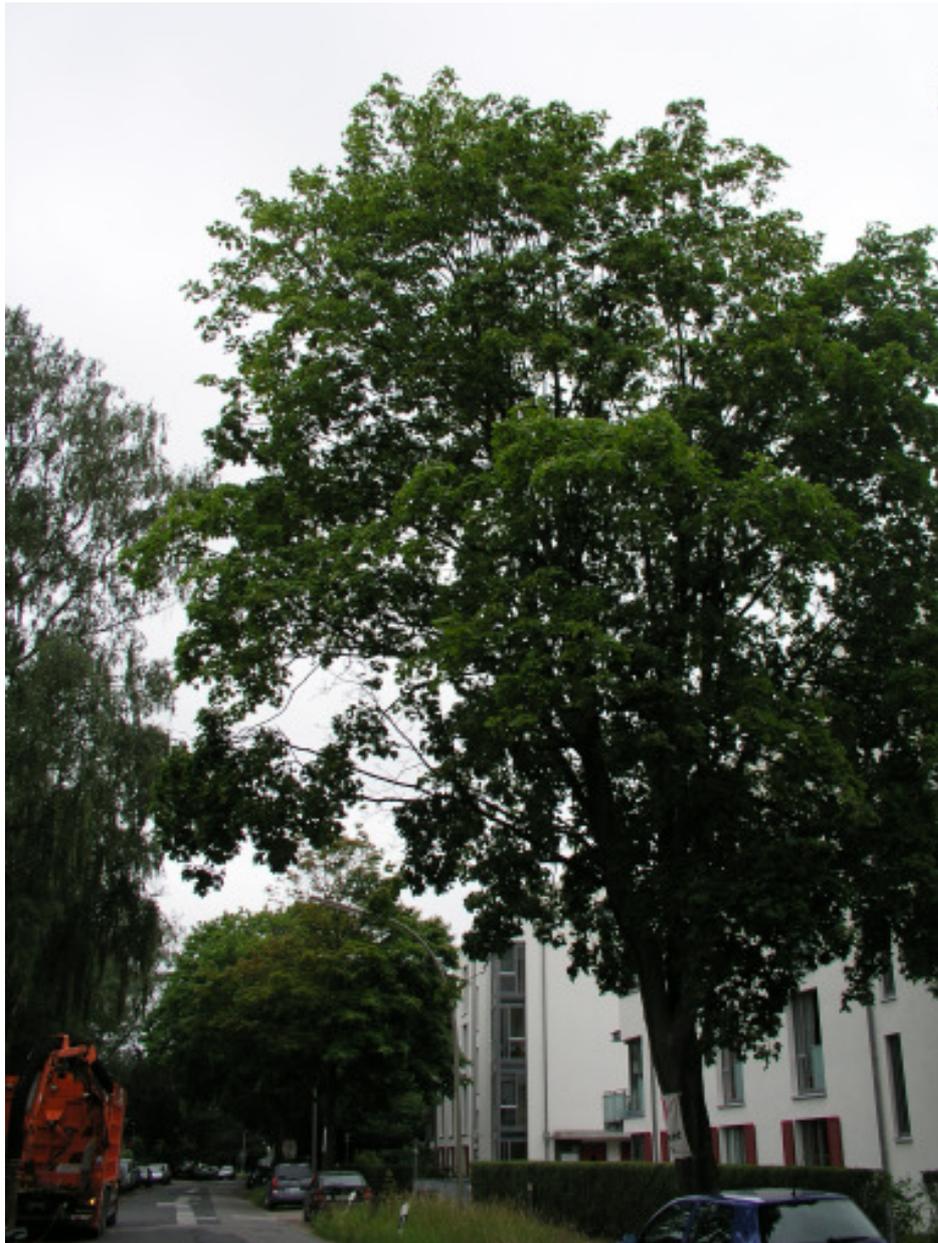
Abb. 4: Ahorn mit beginnender Kronenverlichtung – offenbar Folge der Hochbaumaßnahmen im Umfeld

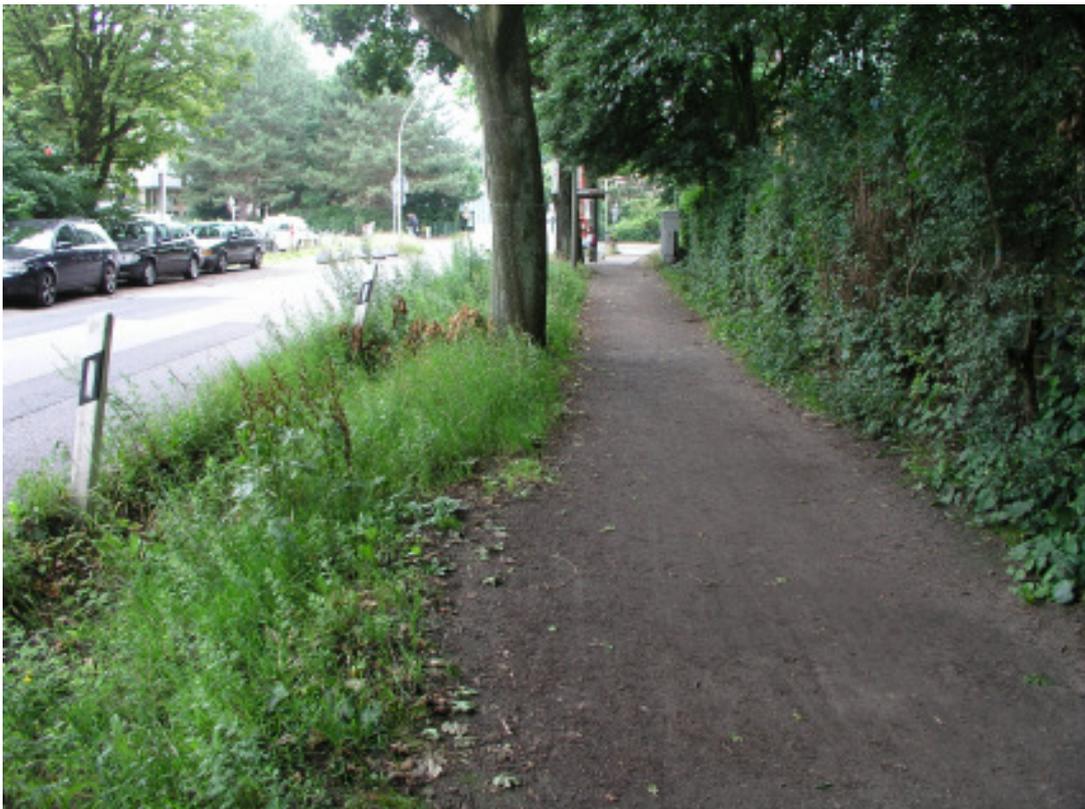
Abb. 5: Die nördliche Seite der Emil-Andresen-Straße mit Graben und Baumbestand

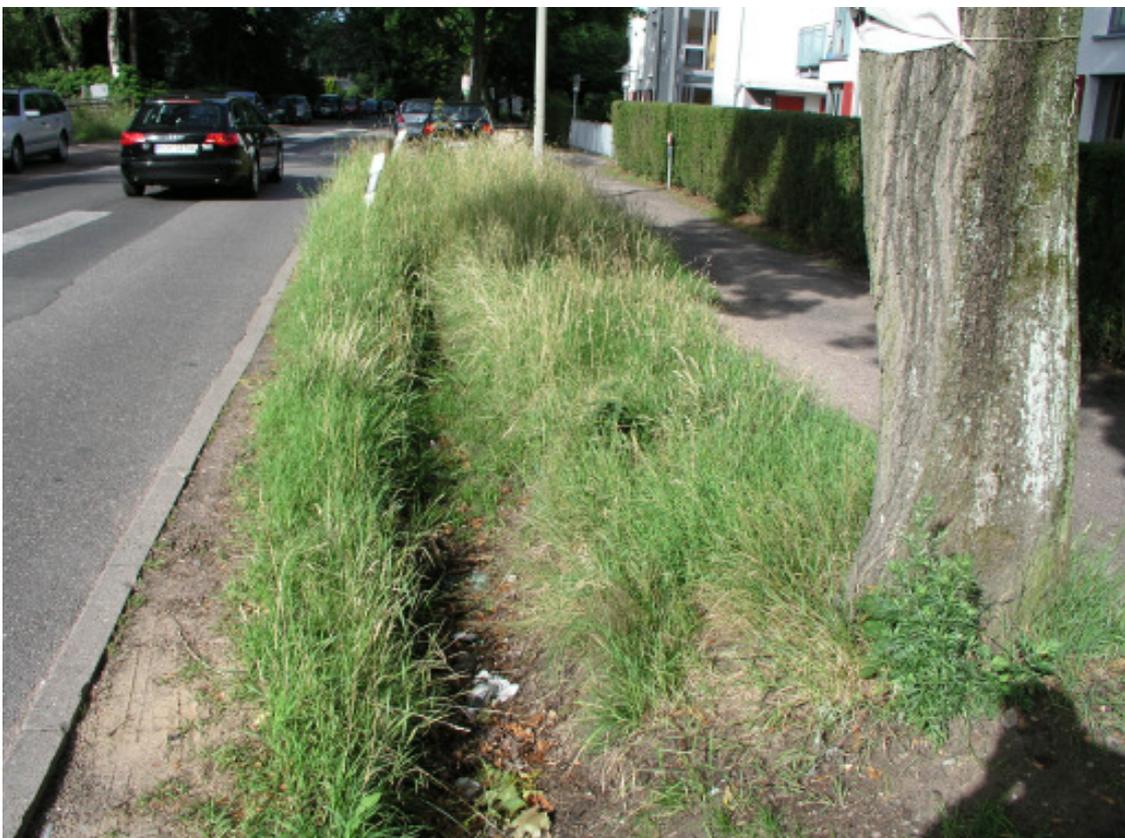
Abb. 6: Die Situation auf der nördlichen Seite der Emil-Andresen-Straße:
Neben dem Tiefbord gibt es einen ca. 2,80 m breiten Grünstreifen; zuerst ein ca.
0,70 m waagerechter Streifen, dann ein ca. 0,70 m breiter Graben und daran
anschließend ein mitGras bewachsener, ca. 1,40 m breiter Streifen, in dem die
Bäume mittig stehen; der Gehweg mit Wasser gebundener Decke ist
ca. 2,20 breit

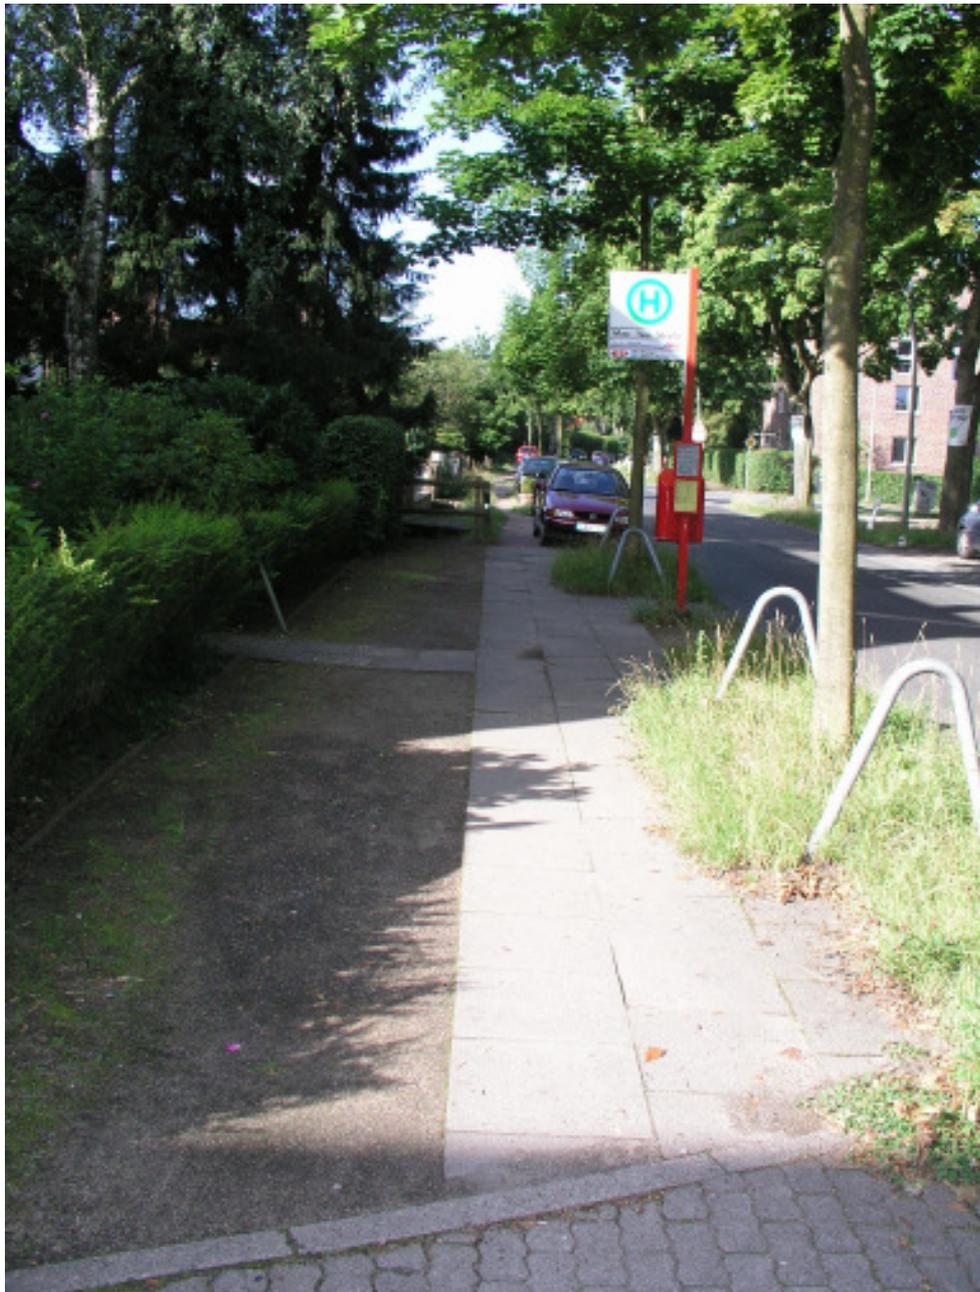
Abb. 7: Die südliche Seite der Emil-Andresen-Straße auf Höhe der Bushaltestelle Max-Tau-Straße mit Hochbord und einigen jüngeren Bäumen

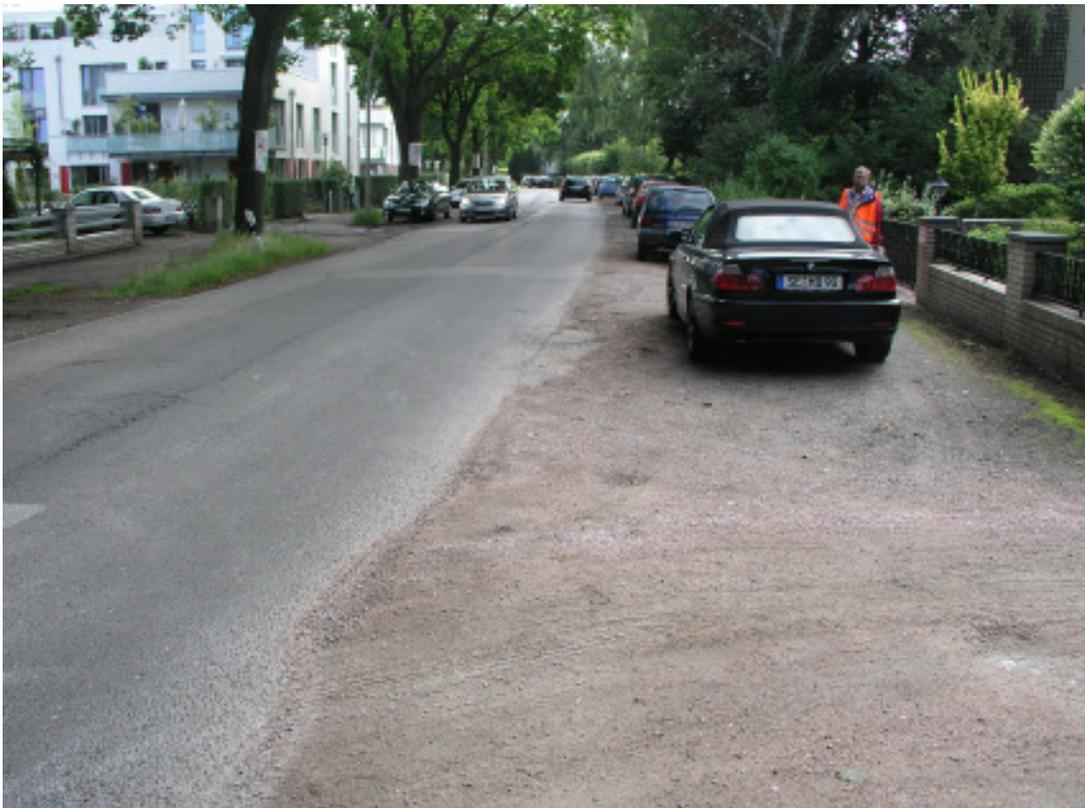
Abb. 8: Der Fahrbahnrand auf der Südseite ist nicht durch ein Tiefbord o. ä. abgegrenzt und franst teilweise aus

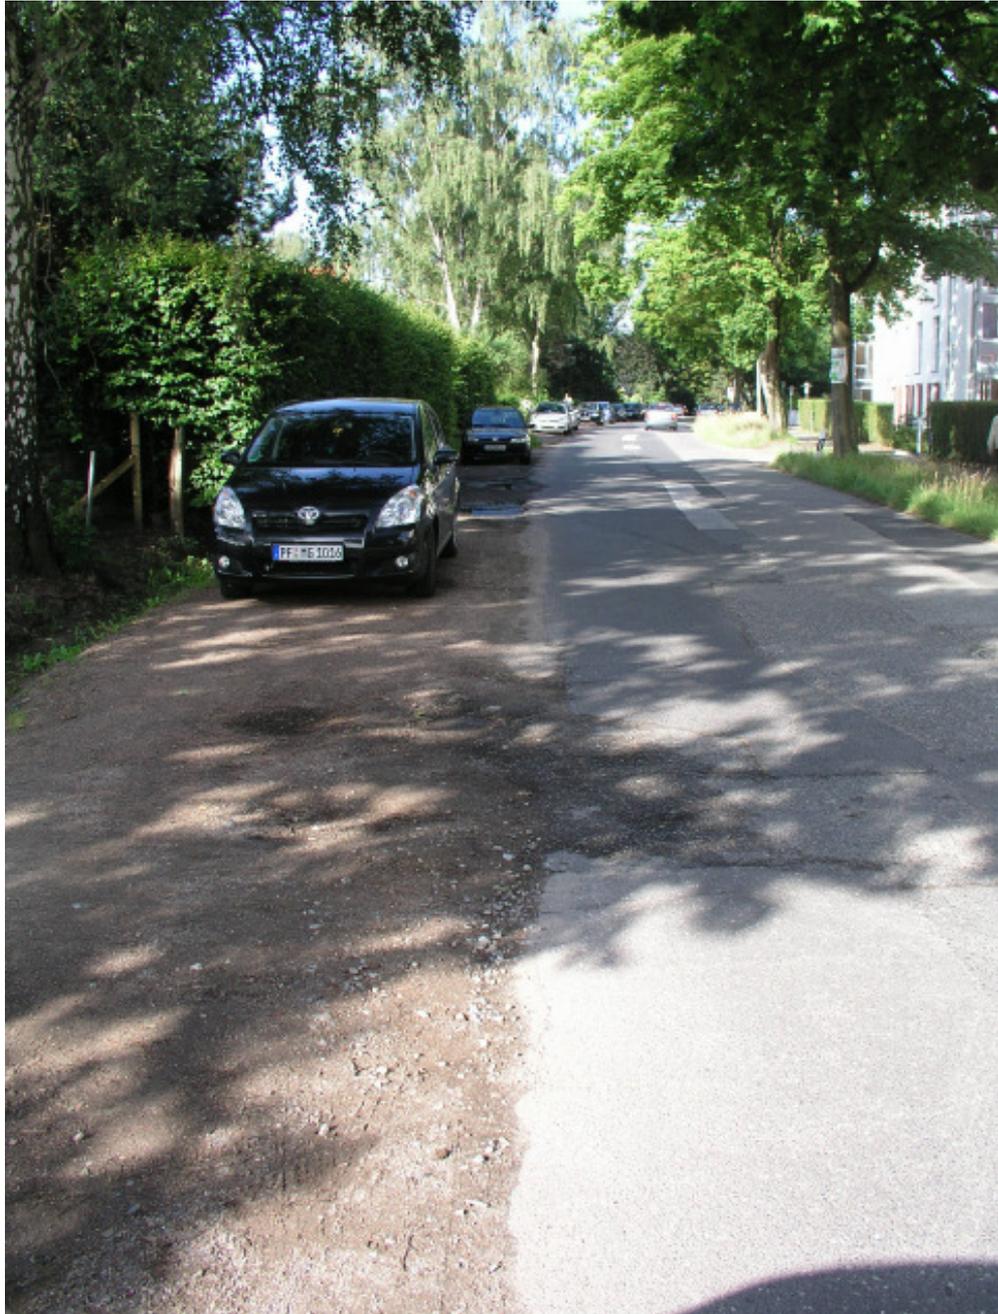
Abb. 9: Auch hier gibt es keine Begrenzung der Fahrbahn

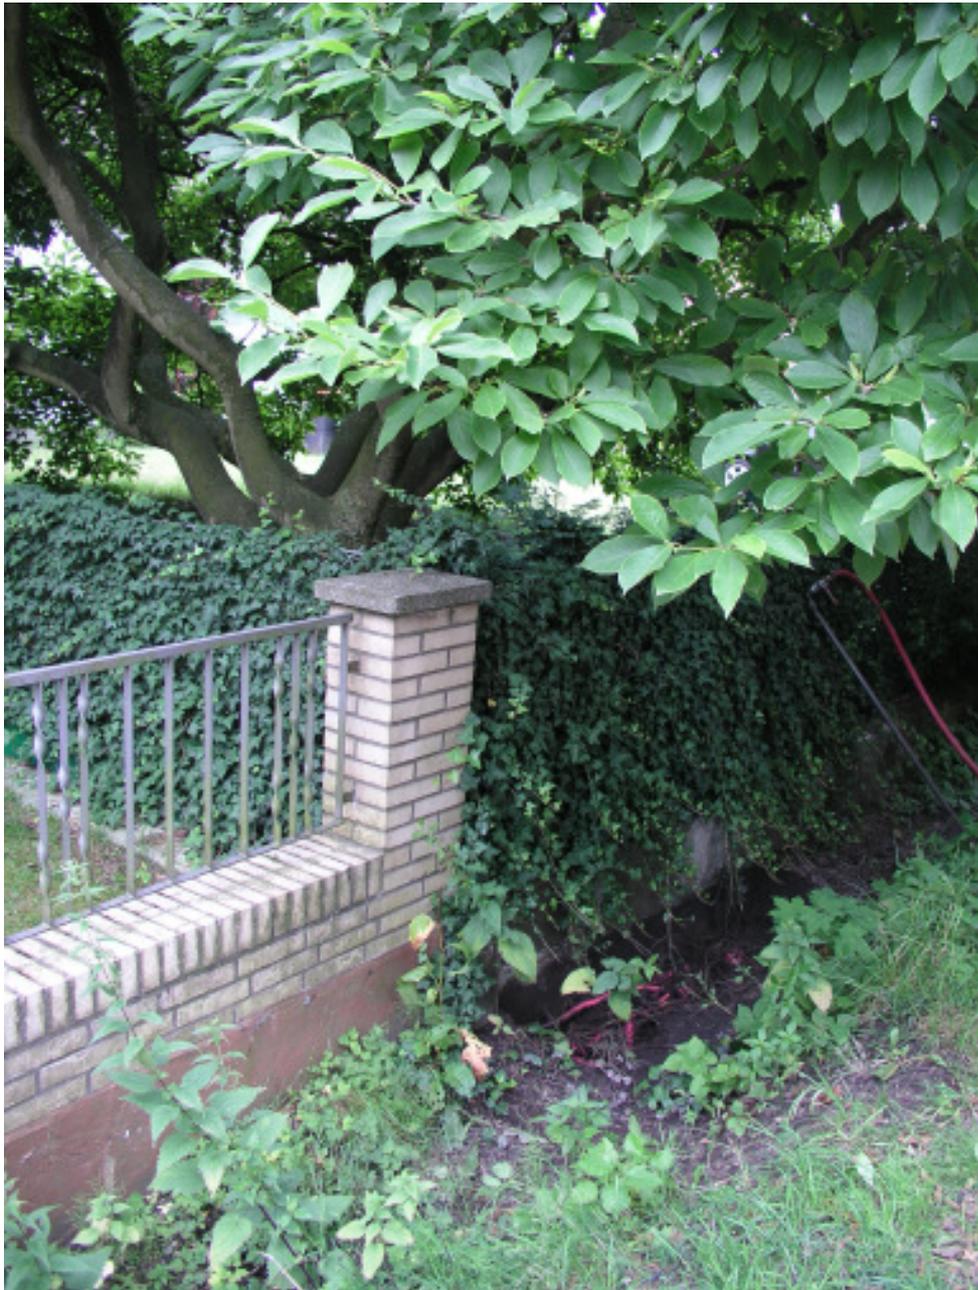
Abb. 10: Im mittleren Bereich der Emil-Andresen-Straße gibt es einen Graben direkt an den Grundstücksgrenzen

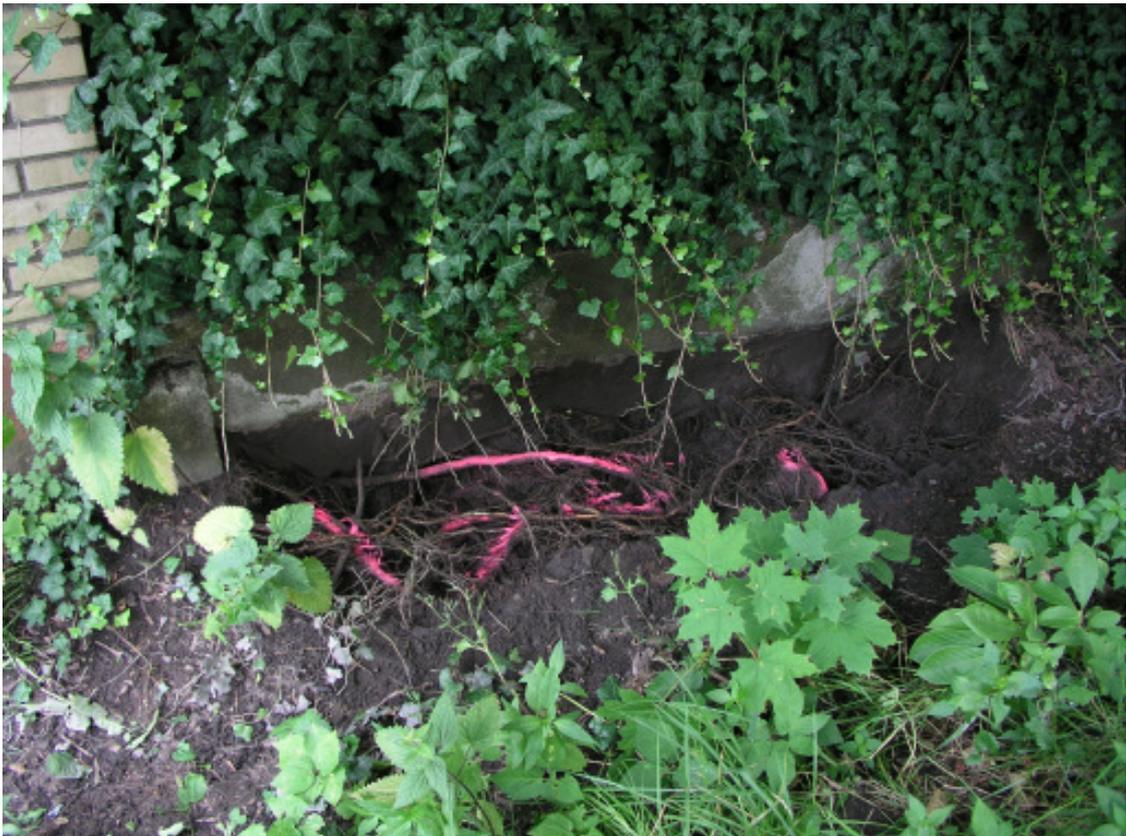
dann auch nicht verwunderlich, dass sich in der Grabensohle sehr viele Wurzeln der Magnolie befunden haben, und zwar meist sehr oberflächennah. Extrem starke Wurzeln wurden nicht gefunden, allerdings gab es sehr viele Wurzeln mit Durchmessern bis 3 cm (Abb. 11).

Abb. 11: Die Wurzeln der Magnolie sind unter der Mauer in den Graben eingewurzelt

Aus baumbiologischer Sicht ist es daher unbedingt erforderlich, den Grabenbereich, mit einer Breite von 1,40 bis 1,90 m, möglichst aus den Planungen herauszunehmen und völlig unangetastet zu lassen. In den Bereichen dieses Straßenabschnitts, wo der Graben nicht mehr vorhanden ist, kann hingegen wahrscheinlich ohne größere Probleme bis an die Grundstücksgrenze heran gebaut werden. Günstiger wäre es jedoch, die unmittelbar an die Privatgärten reichenden Randbereiche, auch wenn kein Graben vorhanden ist, möglichst von einer Bautätigkeit auszunehmen.

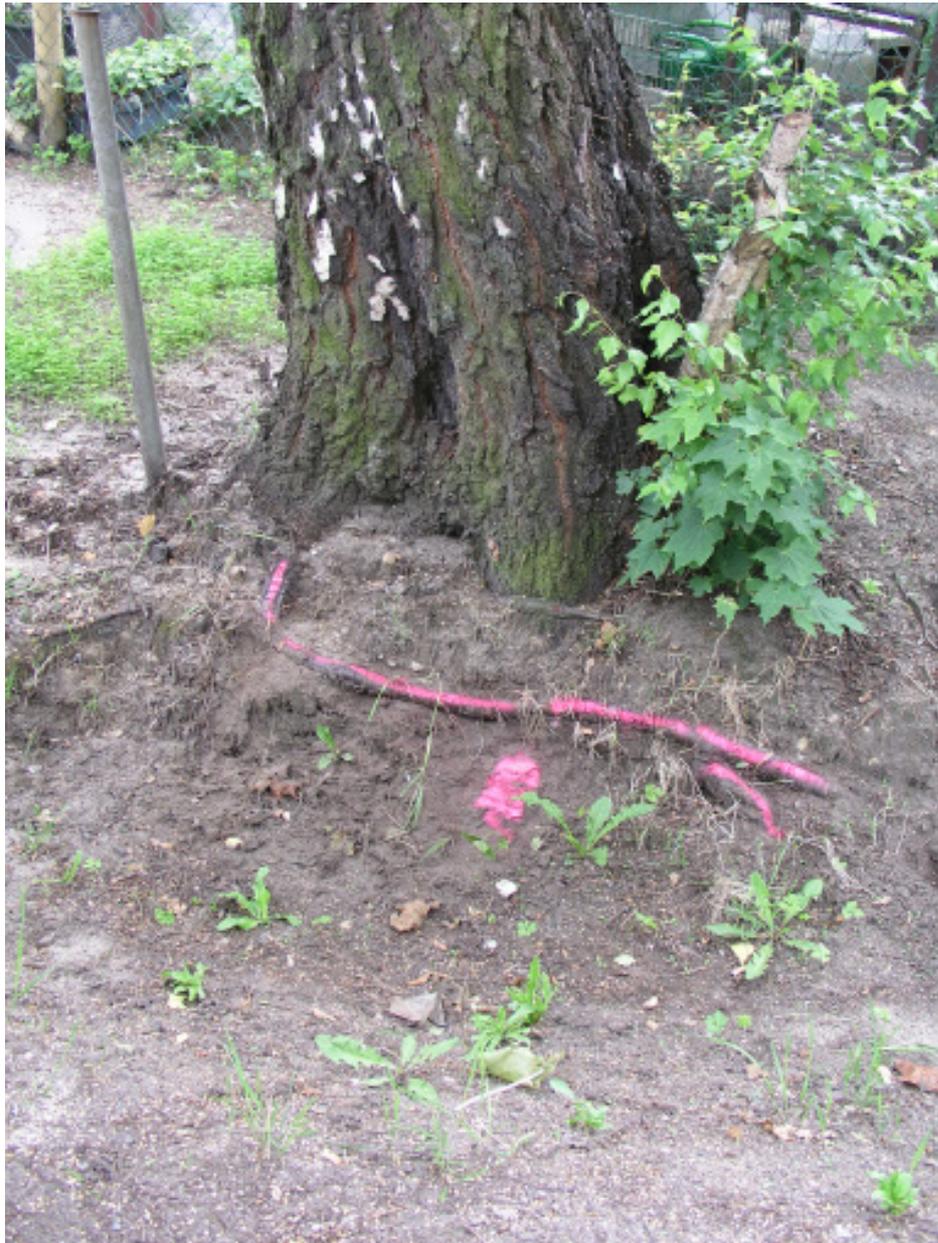
Abb. 12: Die Birke am Eingang des KGV „Maiglöckchen“ steht direkt am Graben und wurzelt hinein

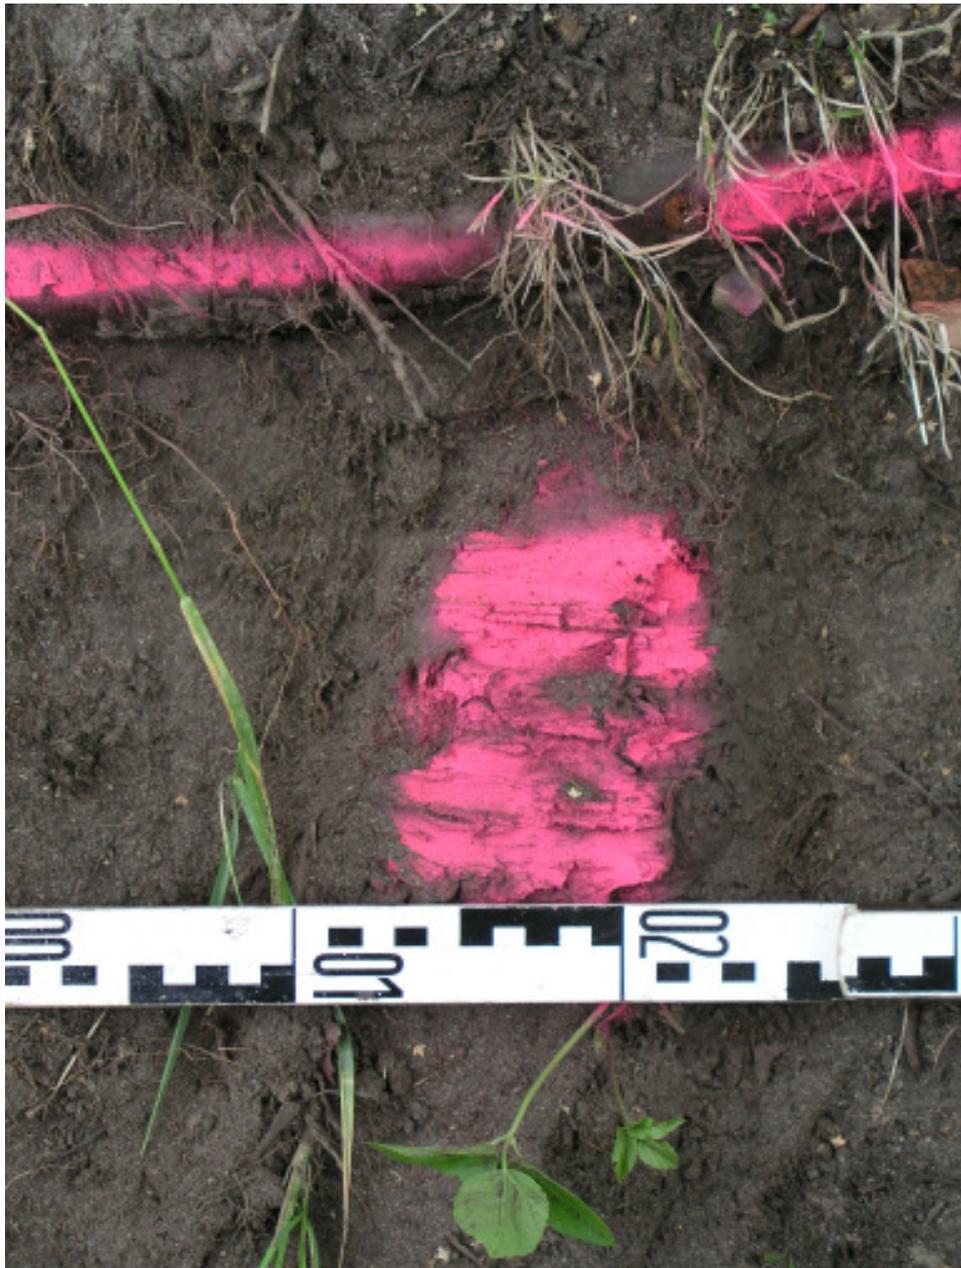
Im Eingangsbereich des Kleingartensvereins „Maiglöckchen“ steht eine Birke direkt am Graben. Auch ohne den Einsatz des Erdstoffsaugers war sofort erkennbar, dass es hier eine Durchwurzelung im Grabenbereich gibt. Mit einer kleinen Schaufel und Bürste konnten hier mehrere Grob- und eine Starkwurzel freigelegt werden. Sie befinden sich direkt in der Grabensohle; eine der Wurzeln hat einen Durchmesser von ca. 10 cm (Abb. 12 und 13).

Abb. 13: Eine Wurzel der Birke hat 10 cm Durchmesser und ist für die Standsicherheit von großer Bedeutung

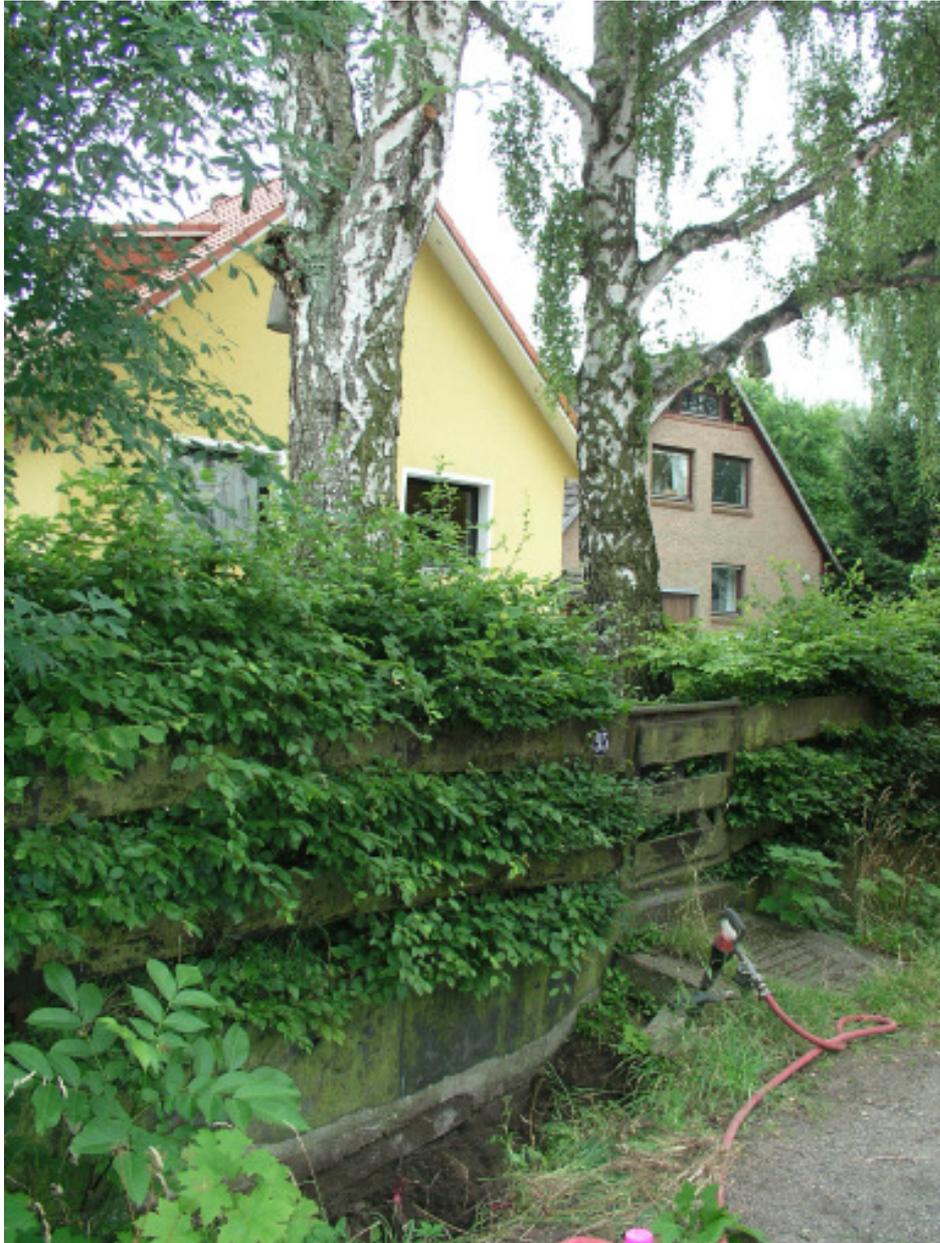
Abb. 14: Die beiden Birken vor Haus Nr. 95

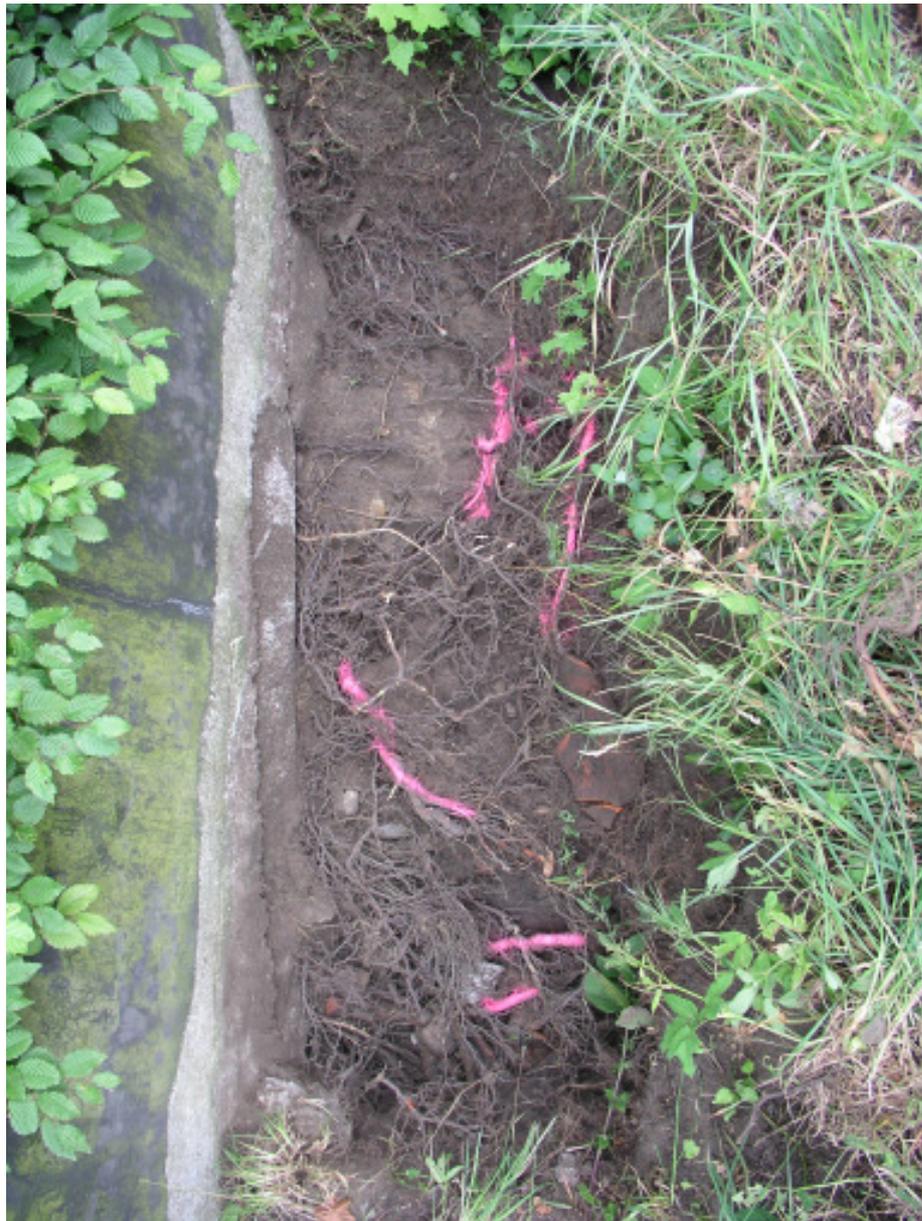
Abb. 15: Bei der ersten Birke auf dem Grundstück Nr. 95 gab es zwar viele, jedoch keine stärkeren Wurzeln

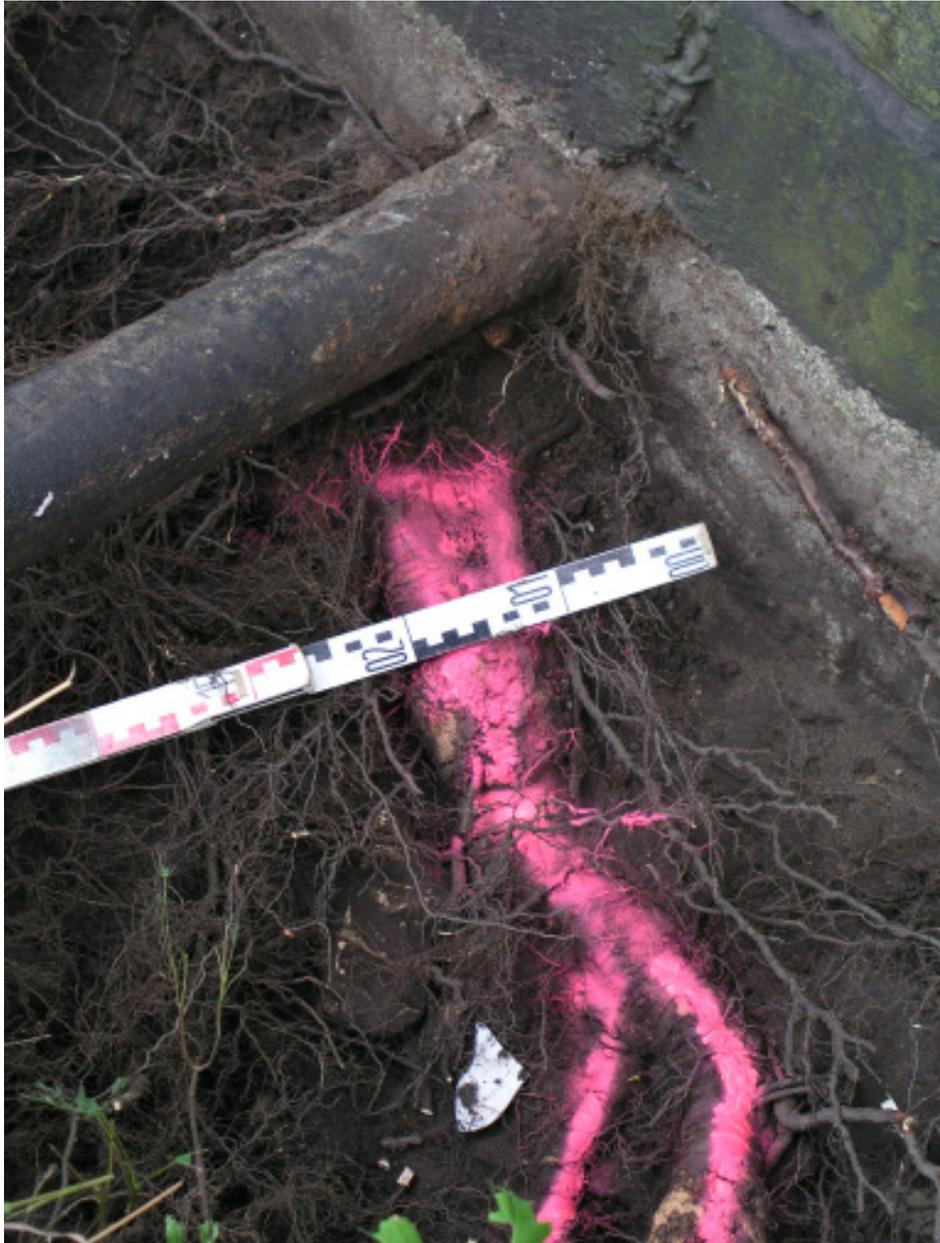
Abb. 16: Bei der zweiten Birke war auch eine Wurzel mit 10 cm Durchmesser im Graben vorhanden

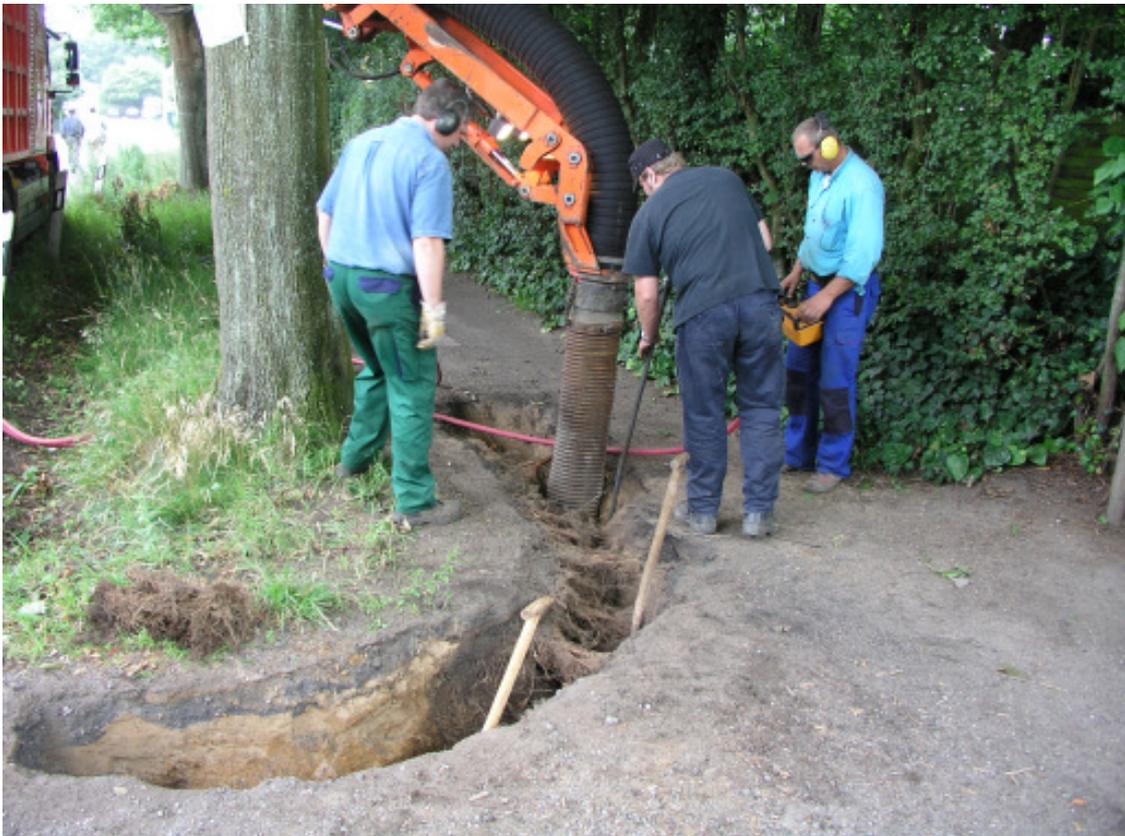
Abb. 17: Die Absaugung vor Haus Nr. 102 an Baum Nr. 6 (Standort 4)

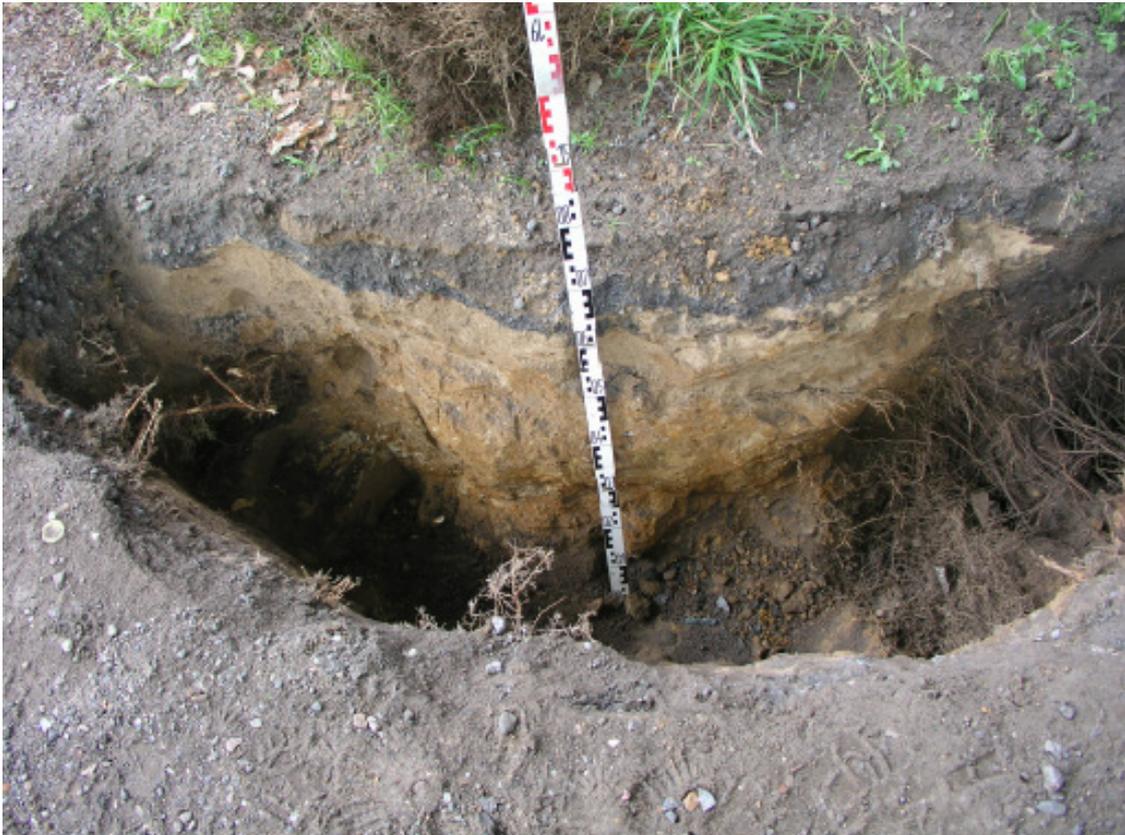
Abb. 18: Im Bereich der Zufahrt gab es verdichteten Lehm Boden ohne nennenswerte Wurzeln (Standort 4)

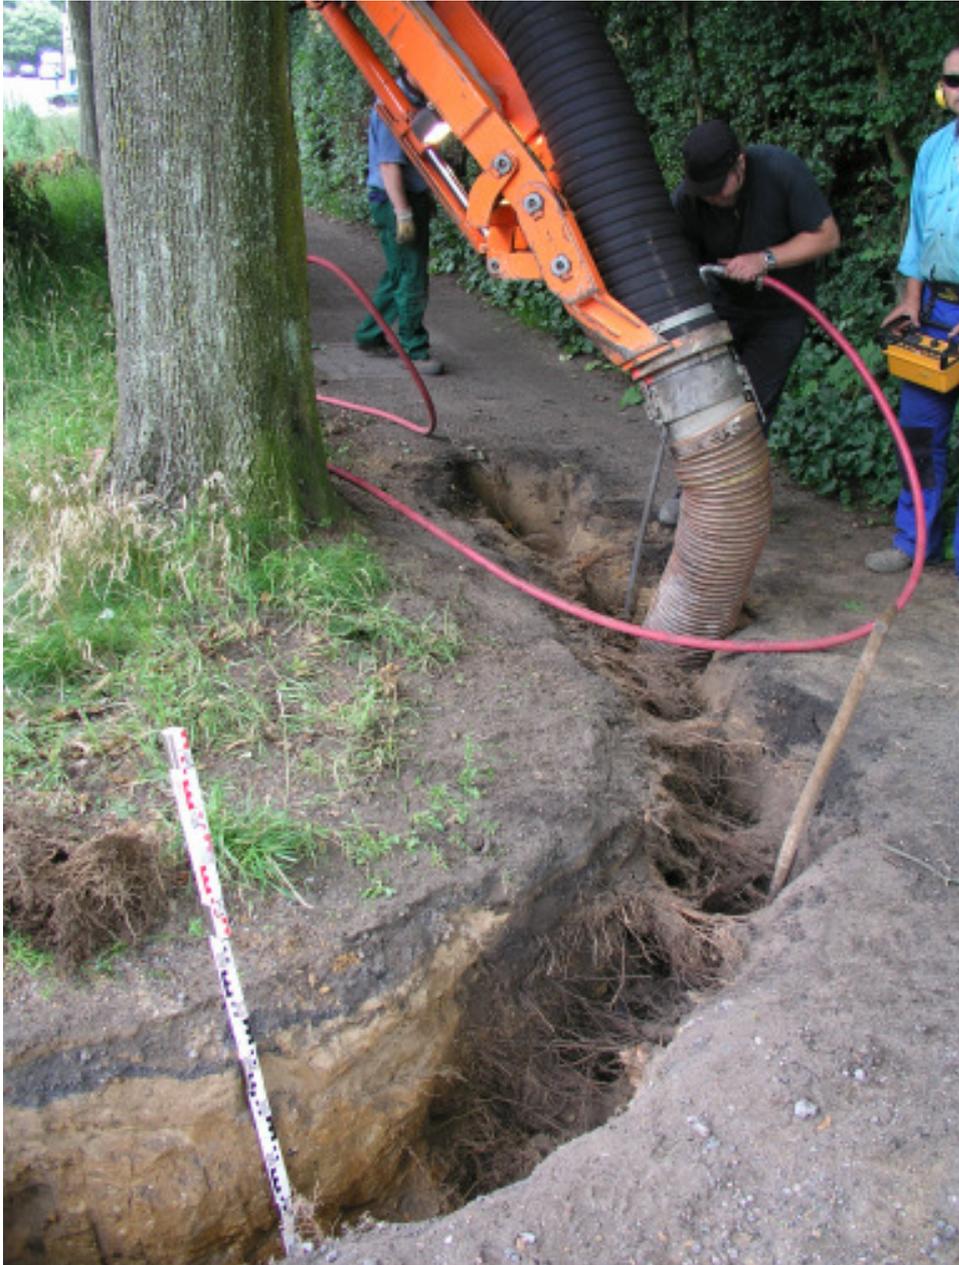
Abb. 19: Im Gehwegbereich gab es viele, oberflächennahe Wurzeln (Standort 4)

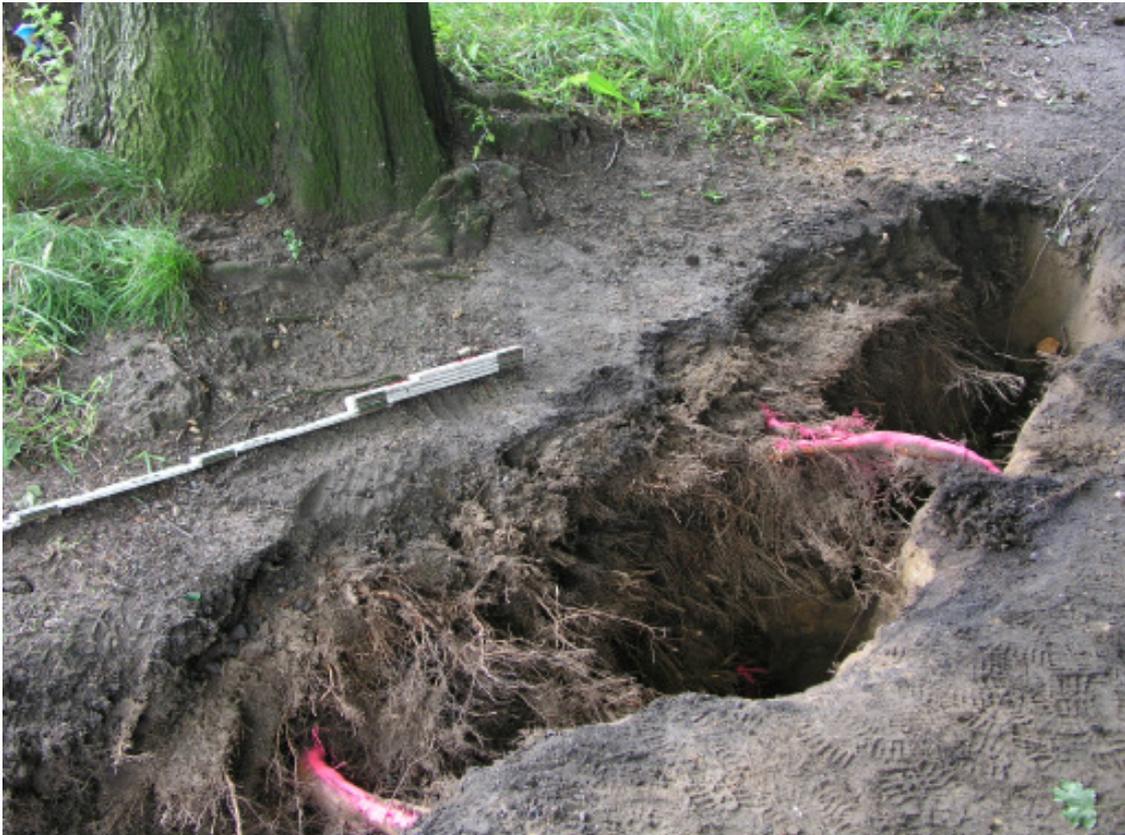
Abb. 20: Zum Teil wurden auch Grobwurzeln direkt unter der Oberfläche des Gehwegs gefunden (Standort 4)

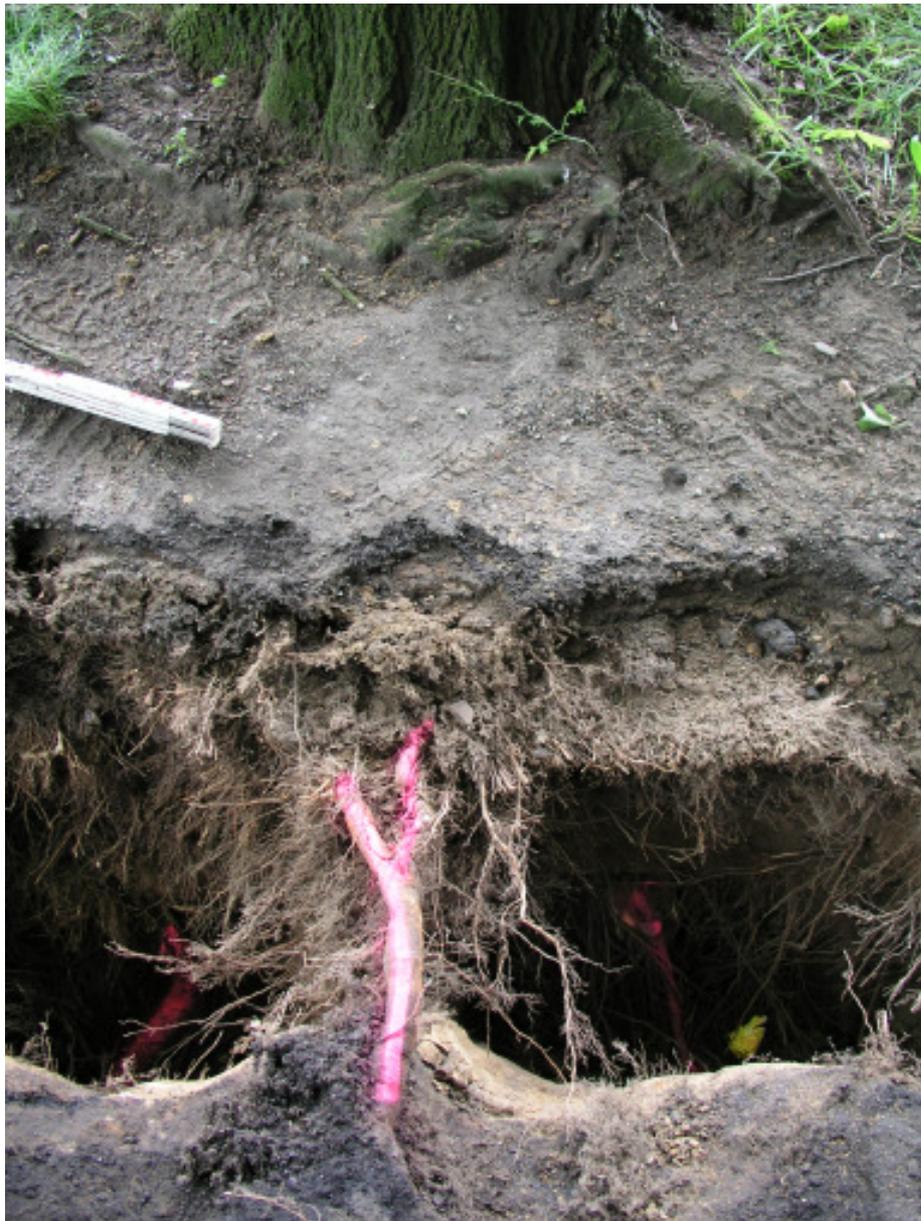
Im Gehwegbereich wurden direkt unter der Oberfläche starke Feinwurzelteppiche aufgefunden. Zudem gab es auch einige Stark- und Grobwurzeln in einer sehr oberflächennahen Schicht (Abb. 19 und 20). Darunter in ca. 50-60 cm Tiefe wurde ein nochmaliger Wurzelhorizont mit Fein-, Schwach-, Grob- und Starkwurzeln festgestellt (Abb. 21).

Abb. 21: In ca. 50 – 60 cm Tiefe gab es einen zweiten Wurzelhorizont
(Standort 4)

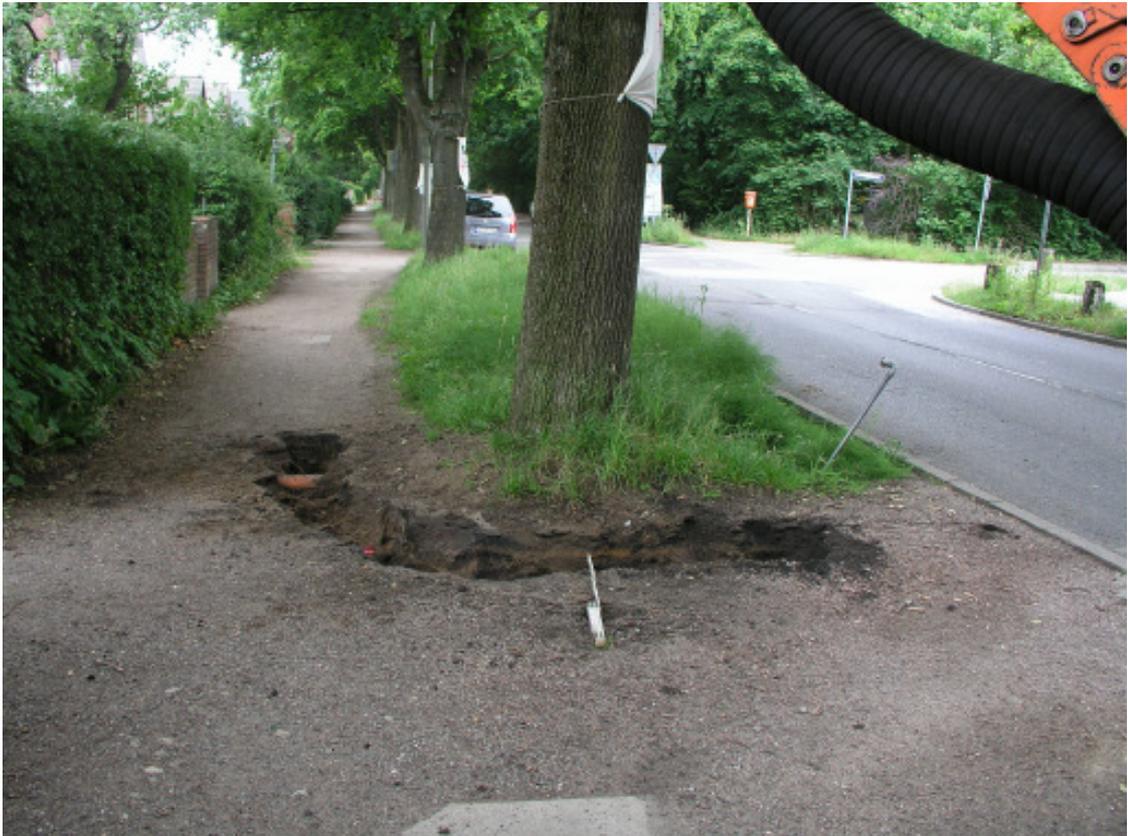
Abb. 22: Die Absaugung im Boden um Baum Nr. 8 herum vor Haus Nr. 56
(Standort 5)
