1. ANLASS UND ZWECK

Die Emil-Andresen-Straße im Bezirk Hamburg-Eimsbüttel weist einen Sanierungsbedarf auf. Seit über 10 Jahren ist geplant, diese Straße auszubauen („Endgültige Herstellung“). Dabei gab es in der Vergangenheit verschiedene Planungsvarianten. Die jeweiligen Varianten wurden bislang aus verschiedenen Gründen in Frage gestellt. Dies gilt vor allem für die Planungsvarianten 1 und 2 aus den Jahren 1999 und 2007. Ein wesentlicher Grund für die Ablehnung war der vorhandene Baumbestand. Es wird befürchtet, dass durch den Ausbau der Straße der Baumbestand erheblich leiden wird oder gefällt werden muss.

Das Gutachten hat die Projekt-Nr. 41-08-04-19 erhalten.

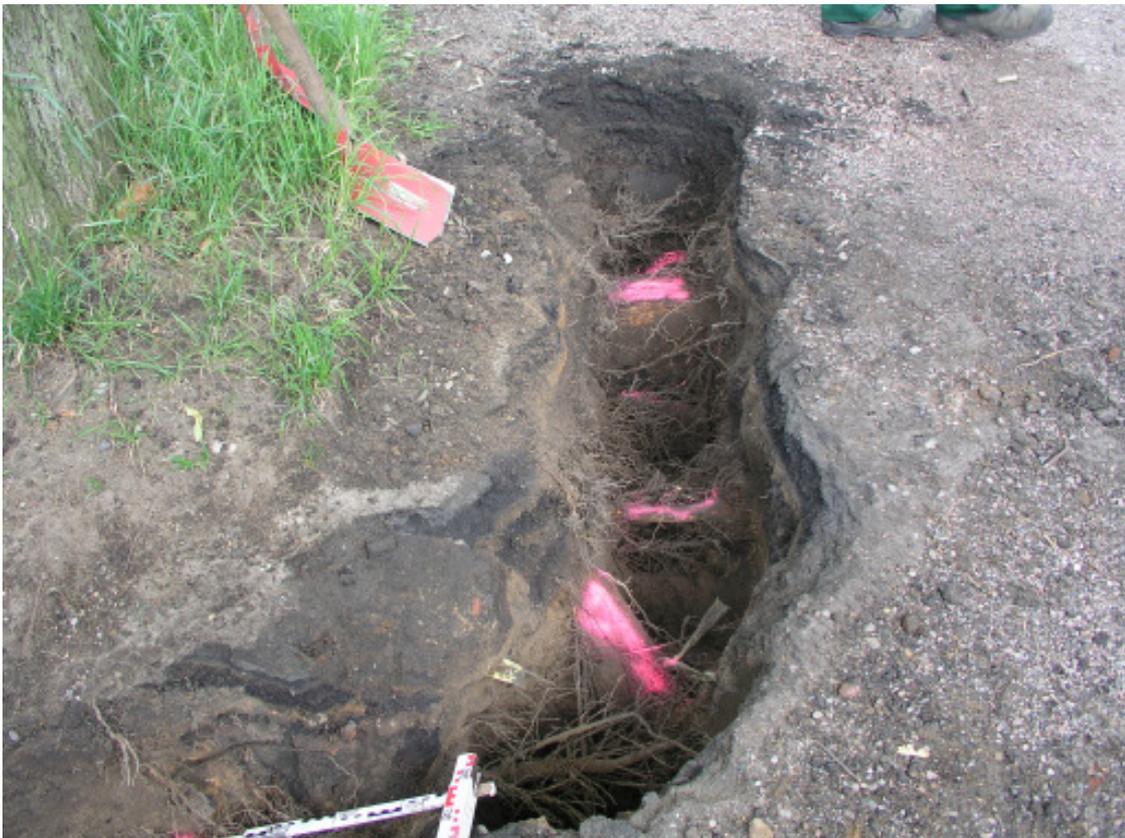
Abb. 23: Die Wurzeln im Bereich der Überfahrt (Standort 5)

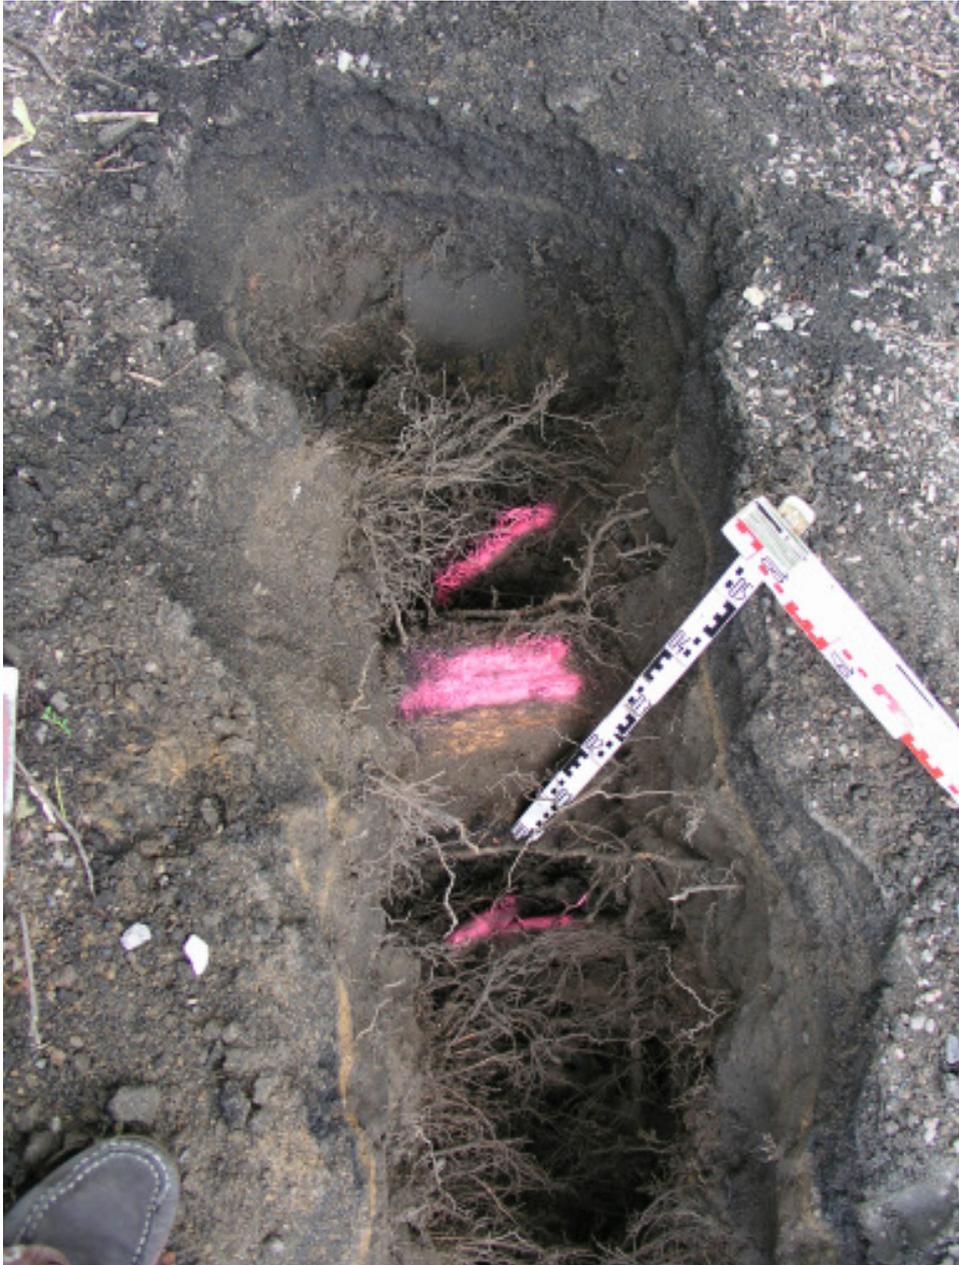
Abb. 24: Die stärkste Wurzel hatte hier fast 20 cm Durchmesser (Standort 5)

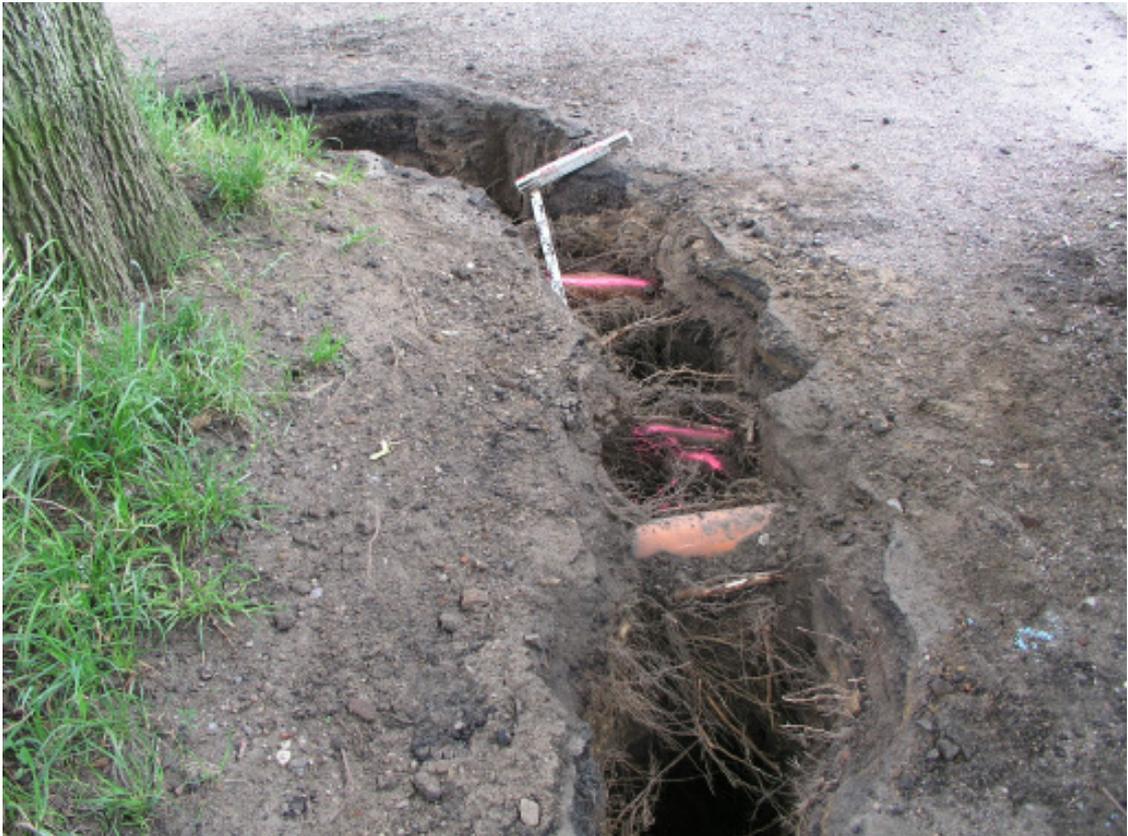
Tiefe von 15-20 cm. Von den stärkeren Wurzeln gab es hier eine mit ca. 15 cm Durchmesser, eine mit etwa 10 cm Durchmesser und zwei mit jeweils 7 cm Durchmesser (Abb. 25 und 26).

Abb. 25: Die Wurzeln im Gehwegbereich (Standort 5)

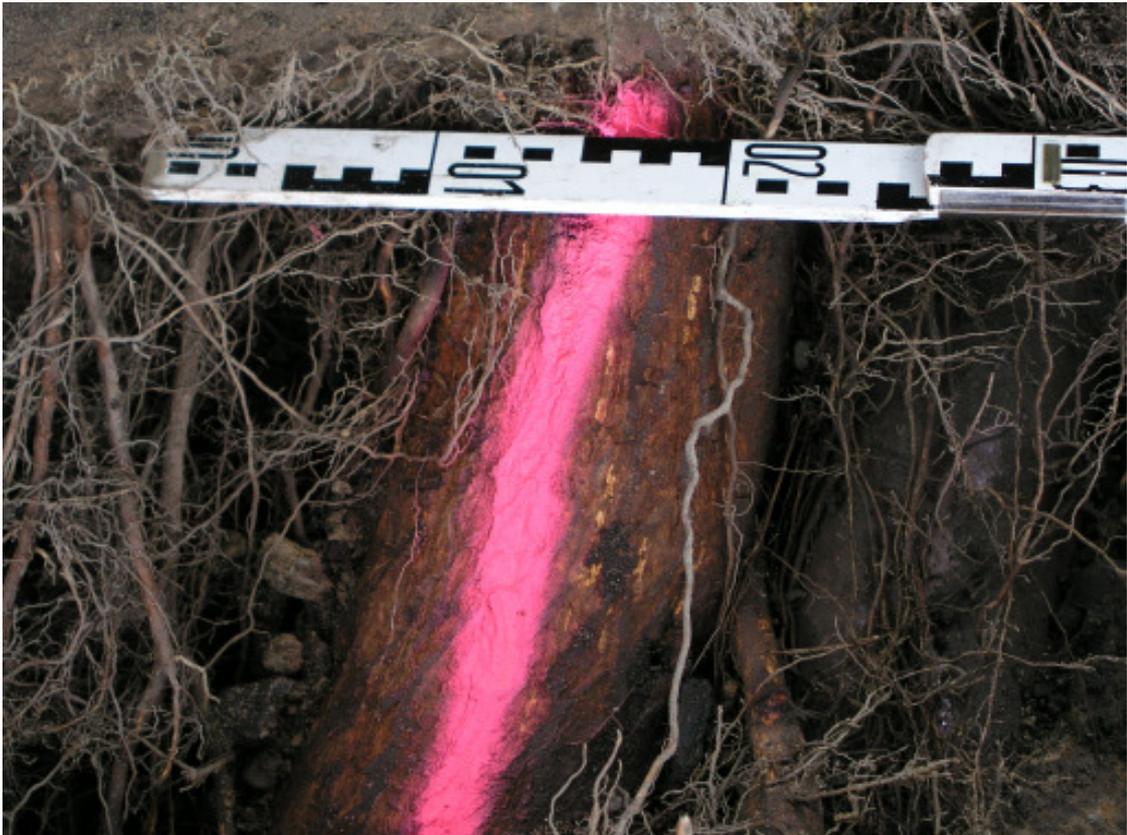
Abb. 26: Die stärkste Wurzel im Gehwegbereich hatte ca. 15 cm Durchmesser (Standort 5)

Deshalb darf der vorhandene Grünstreifen inklusive Graben nicht überplant werden. Weiterhin müssen zum Schutz der Bäume die vorhandenen Überfahrten und der Gehweg weitgehend unverändert bleiben.

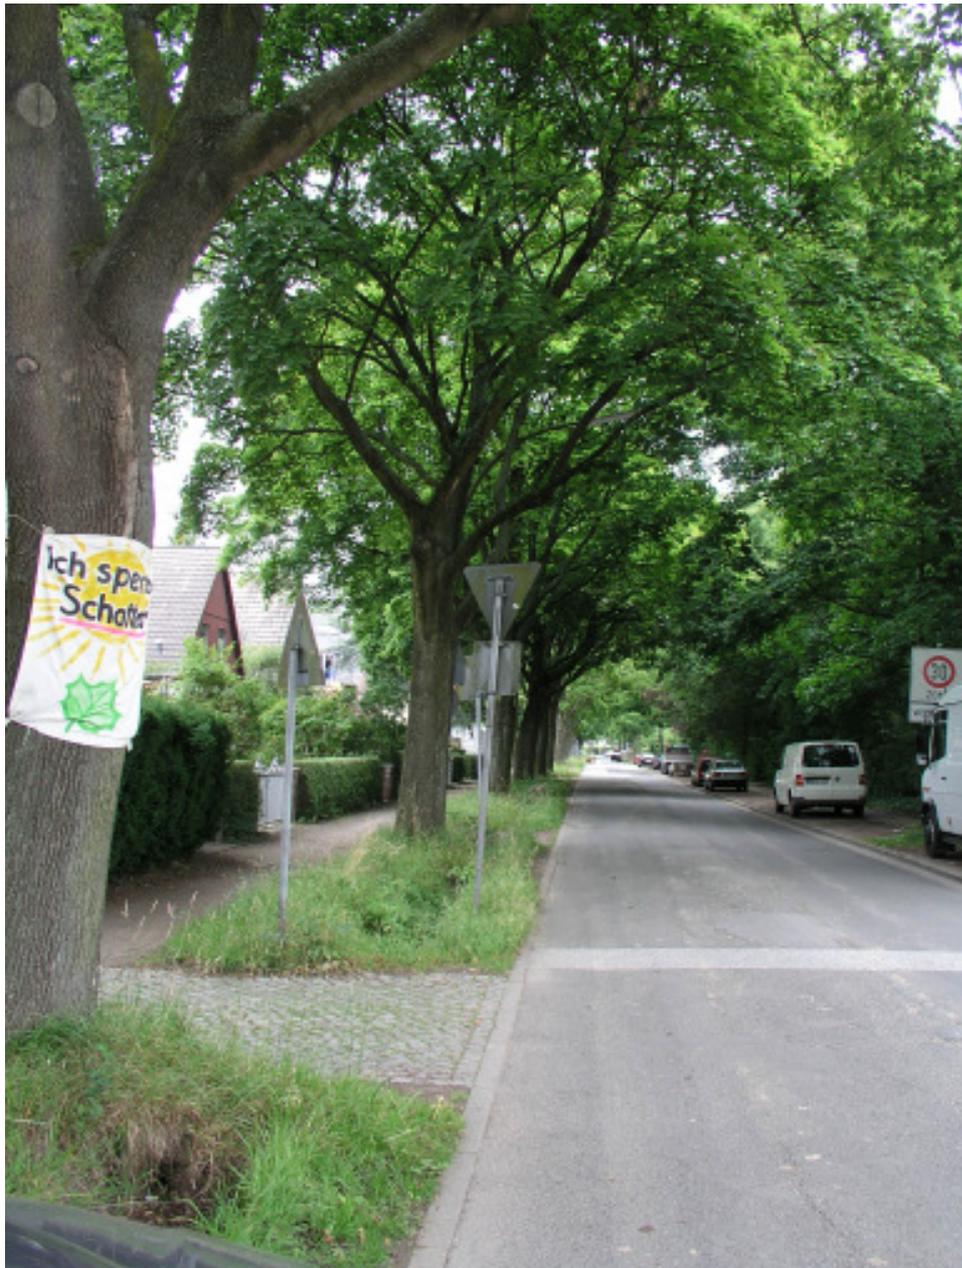
Für den nicht untersuchten, anschließenden Teil der Emil-Andresen-Straße, also vom Lohkoppelweg in Richtung Grandweg, besteht eine ähnliche Situation für die Bäume auf der Nordseite (auch Spitz-Ahorn) wie im jetzt untersuchten Abschnitt. Auch hier stehen die Bäume in einem Grünstreifen mit Graben (Abb. 27 und 28). Daher ist auch hier von einer starken Durchwurzlung im Graben sowie unter dem in wassergebundener Decke erstellten Gehweg auszugehen. Sollte dieser Abschnitt zukünftig ausgebaut bzw. baulich verändert werden, wären die Bäume ebenfalls stark gefährdet.

Abb. 27: Die Situation im anschließenden Teil der Emil-Andresen-Straße ist ähnlich wie im untersuchten Abschnitt

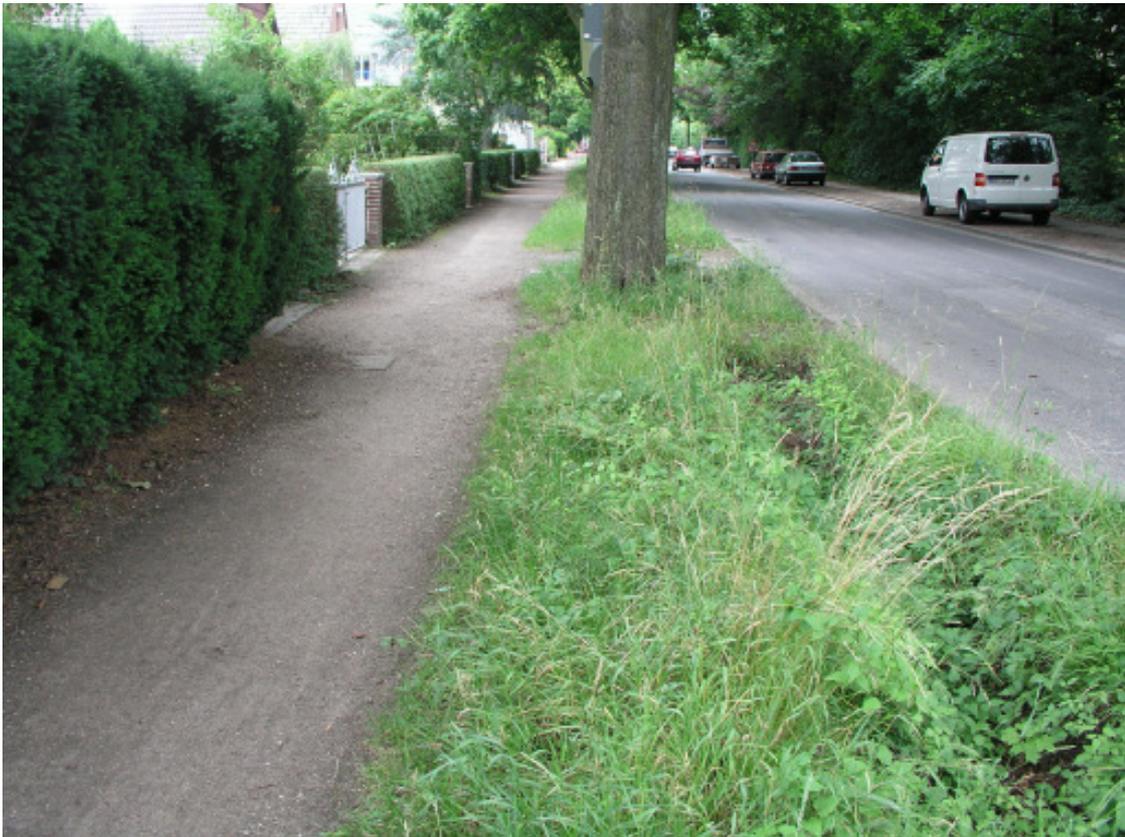
Abb. 28: Auch hier gibt es einen Grünstreifen mit Graben und einem Gehweg mit Wasser gebundener Decke
