1. ANLASS UND ZWECK

Die Emil-Andresen-Straße im Bezirk Hamburg-Eimsbüttel weist einen Sanierungsbedarf auf. Seit über 10 Jahren ist geplant, diese Straße auszubauen („Endgültige Herstellung“). Dabei gab es in der Vergangenheit verschiedene Planungsvarianten. Die jeweiligen Varianten wurden bislang aus verschiedenen Gründen in Frage gestellt. Dies gilt vor allem für die Planungsvarianten 1 und 2 aus den Jahren 1999 und 2007. Ein wesentlicher Grund für die Ablehnung war der vorhandene Baumbestand. Es wird befürchtet, dass durch den Ausbau der Straße der Baumbestand erheblich leiden wird oder gefällt werden muss.

Das Gutachten hat die Projekt-Nr. 41-08-04-19 erhalten.

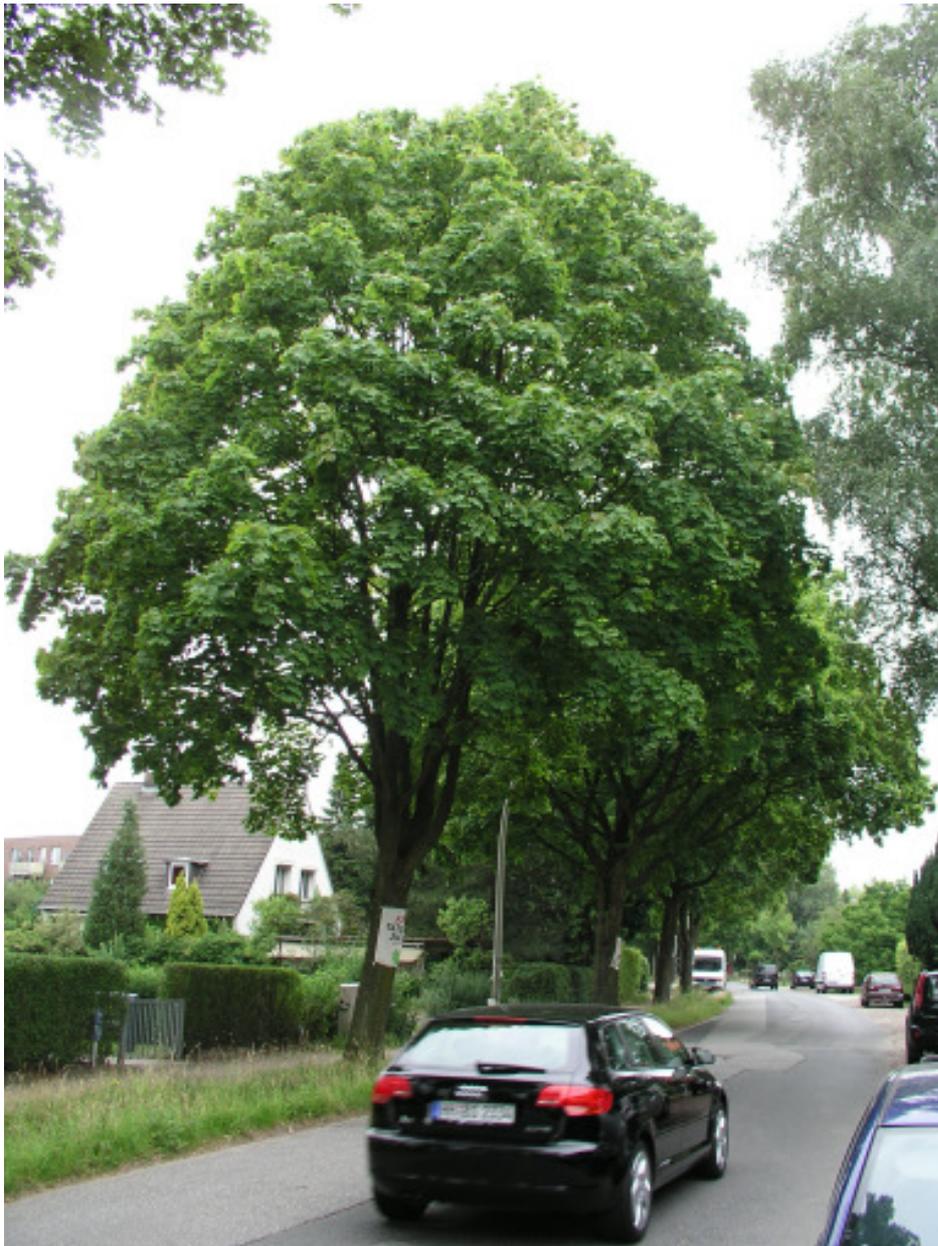
Von der Vitalität her sind die meisten Bäume in die Vitalitätsstufe 1 einzuordnen, was für Bäume dieses Alters und am Straßenstandort als positiv zu sehen ist (siehe Abb. 1). Umfangreiche Schädigungen im Holzkörper, Fäulen,

große Anfahrtschäden etc. sind augenscheinlich nicht vorhanden. Die Kronen der Bäume sind überwiegend in einem sehr guten Pflegezustand und weisen habitusgerechte Kronenformen auf.

Abb. 1: Die Spitz-Ahorne in der Emil-Andresen-Straße prägen die Straße in hohem Maße

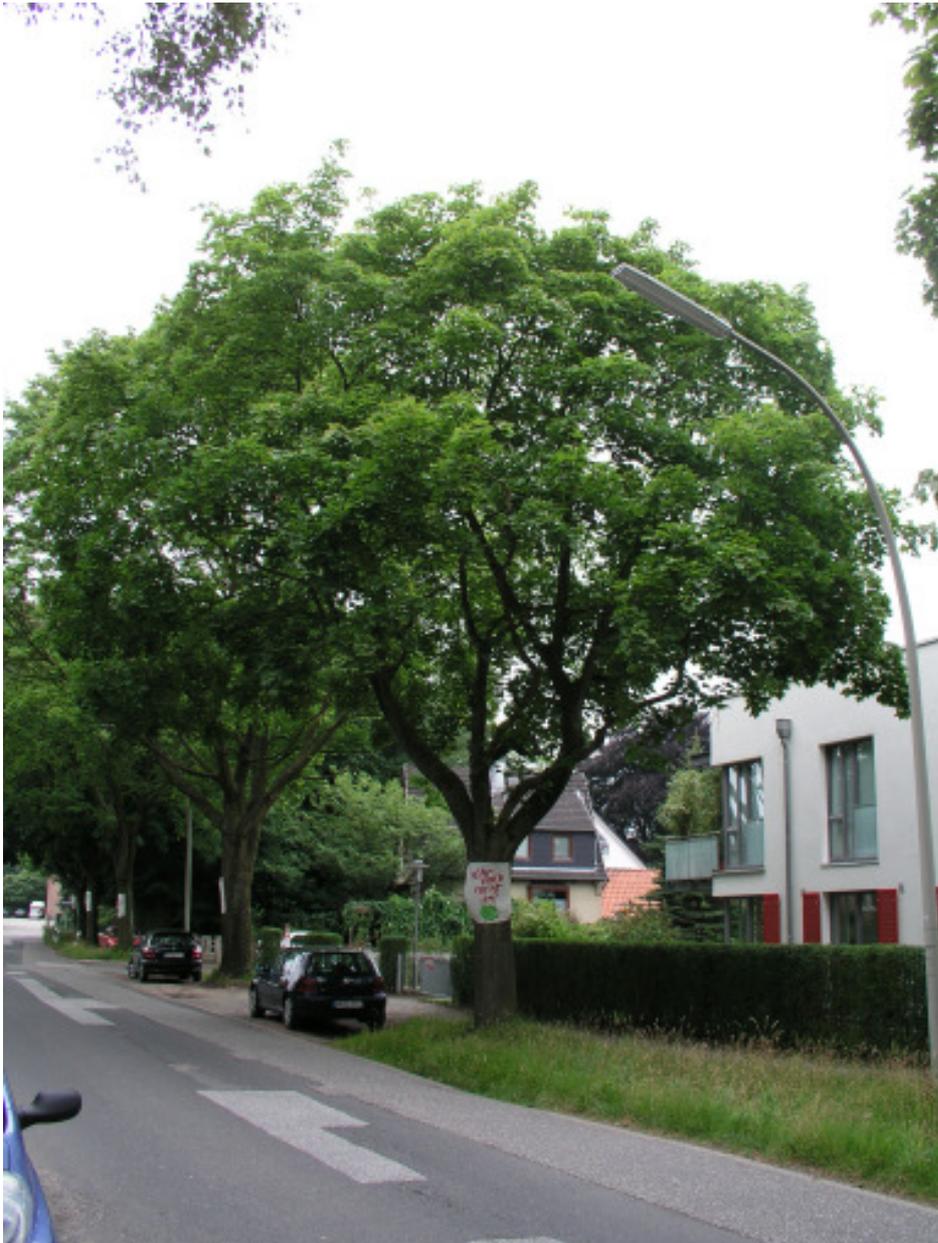
Auf der Nordseite der Straße befinden sich ein in wassergebundener Decke ausgeführter Gehweg und daran anschließend ein Grünstreifen, in dem zahlreiche Spitz-Ahorne stehen (Abb. 1 und 2). Es handelt sich insgesamt um 22 Bäume. In der länger zurückliegenden Vergangenheit hat es im Bereich der Emil-Andresen-Straße offenbar keine nennenswerten baulichen Veränderungen gegeben. In der jüngeren Vergangenheit ist es im mittleren Teil dieses Abschnitts zu zahlreichen Neubauvorhaben gekommen. Es sind hier mehrere Geschosswohnungsbauten entstanden und es wurde auch eine neue Straße angelegt, die Max-Tau-Straße, die von der Emil-Andresen-Straße abgeht.

Abb. 2: Die Ahorne stehen in einem relativ breiten Grünstreifen
